# Service Insights

Hydrodynamische Kupplungen | Bergbau | Retrofit | AMERICAS

## Stabiler Betrieb erst nach Beratung und einem Retrofit

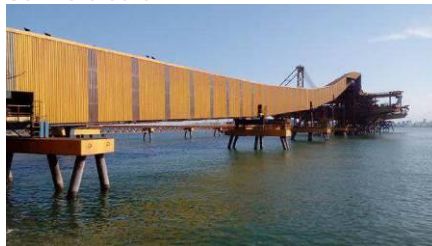
Be- und Entladeterminale mit Förderband

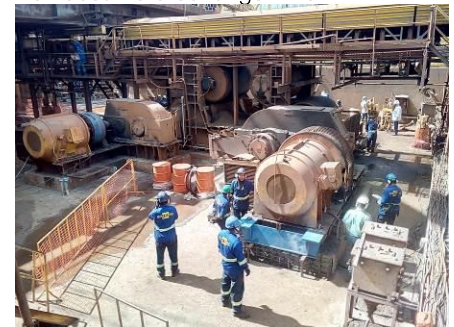
Während der Prüfung der Voith Anfahrkomponenten

**I**nsights: Nach der Lieferung im Jahr 2017 führte das brasilianische Voith Serviceteam eine Montageschulung für den Kunden durch. Darüber hinaus wurden Temperatursensoren für die Kupplung (BTM) am Produkt installiert und einige Tage vor der endgültigen Inbetriebnah-

me sowohl lastfreie als auch Tests unter Last durchgeführt.

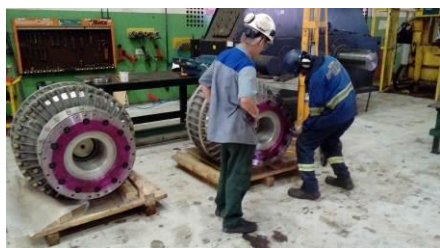
*Voith Konstantfüllkupplung 866DTVNN*
