# Service Insights

Drehzahlgeregelte Antriebe | Energieerzeugung | Wartung | AMERICAS

Anwendung	Gasturbine
Produkt	Drehmomentwandler und Getriebe japanischer Herstellung
Land	Mexiko
Endkunde	Spanisches Unternehmen des Energiesektors

## Unterstützung eines Servicedienstleisters bei Fremdprodukten

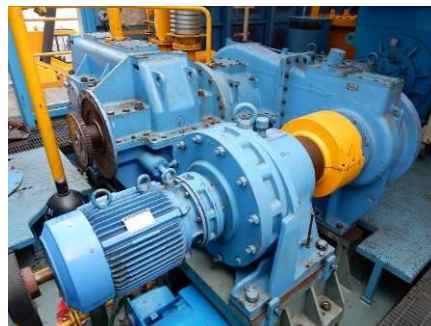
Drehmomentwandler mit Drehvorrichtung und Getriebe

Die Aggregate (Drehmomentwandler, Getriebe, inklusive Überholkupplung) werden demontiert, mit

Spezialwerkzeugen geöffnet, gereinigt und wo sinnvoll mit neuen Lagern ausgestattet. Zerstörungsfreie Prüfungen werden zum Beispiel an der Antriebswelle, der Nabe und den Lagern durchgeführt. Es werden visuelle Überprüfungen, Magnetpulverrisprüfungen, mechanische Rundlaufprüfungen, Verzahnungsspielprüfungen ausgeführt und auch das Verzahnungstragbild erfasst.

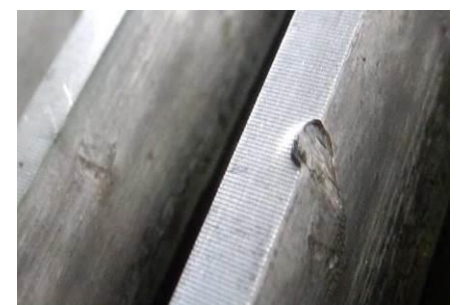
Entdeckte beschädigte Getriebeverzahnung

Bei der Inspektion des Getriebes wurde ein Schaden an der Verzahnung festgestellt, der vermutlich aufgrund von Stromdurchgang entstanden ist. Die beschädigten Teile werden 3-D- vermessen und bei Voith gefertigt. Im

Juni 2018 werden diese Teile von den Servicetechnikern auf der Anlage eingebaut. Im August geht das Kombikraftwerk wieder in Betrieb.

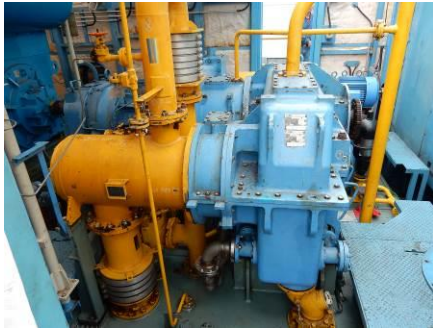
Getriebe des japanischen Originalherstellers

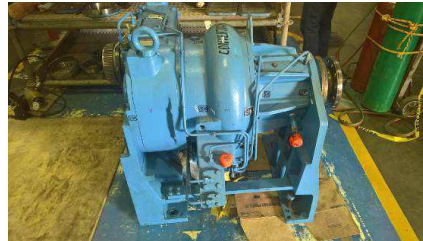
Drehmomentwandler aus japanischer Herstellung

Beim zweiten Einsatz wird der Ersatzwandler überholt und im zweiten Gasturbinenstrang eingebaut.
